**DETERMINACIÓN DEL DETERIORO DE LA VÍA QUE UNE LOS
MUNICIPIOS VILLET A – PUERTO SALGAR EN EL DEPARTAMENTO
CUNDINAMARCA, DURANTE SU VIDA ÚTIL**

Autor:
HERBERTH MAURICIO RODRIGUEZ ROMERO

UNIVERSIDAD MILITAR NUEVA GRANADA
FACULTAD DE INGENIERÍA
ESPECIALIZACIÓN EN INGENIERÍA DE PAVIMENTOS

2018

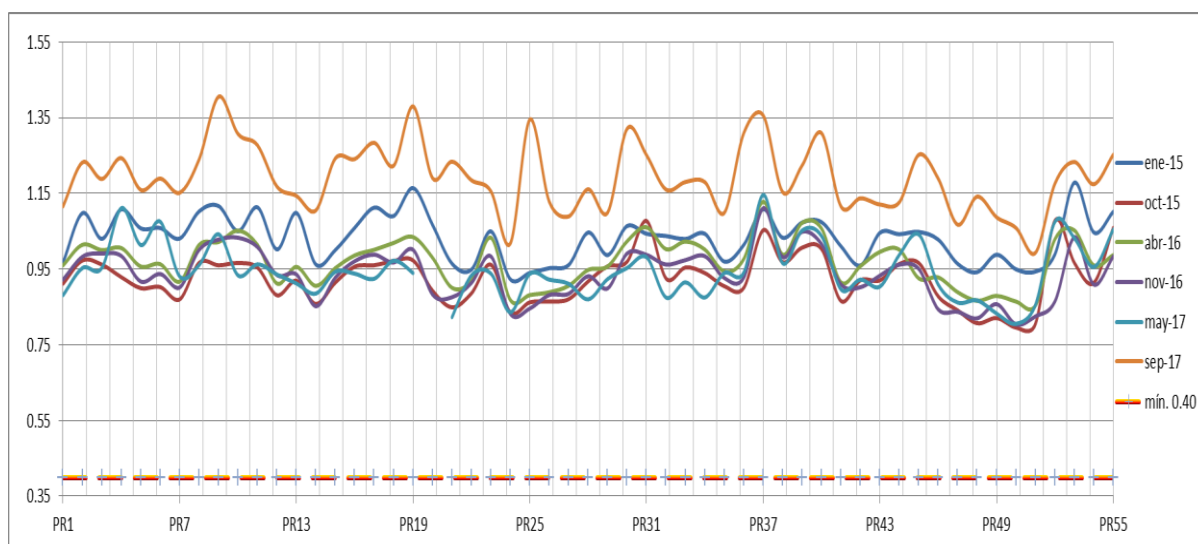
Fig. 5. Comparacion de valores promedio por pr - mediciones 1, 2, 3, 4, 5 y 6 – textura (mm) - calzada derecha.

Con las gráficas correspondientes a los coeficientes de textura y resistencia al deslizamiento (fricción), se evidencia con mayor claridad el cumplimiento de estos y a la vez se detalla el comportamiento de las mediciones realizadas a partir del 2015 hasta la fecha en toda la longitud, notando la disminución de la textura entre la medición de enero de 2015 (línea azul oscuro) con la de octubre de 2015 (línea roja) en todo el sector durante el transcurso de su vida útil tanto la calzada derecha como la izquierda. Por otra parte se informa que en la vía se realizó mantenimientos, lo cual se visualiza en las gráficas ya que la medición de septiembre de 2017 (línea naranja) está por encima de los otros datos.

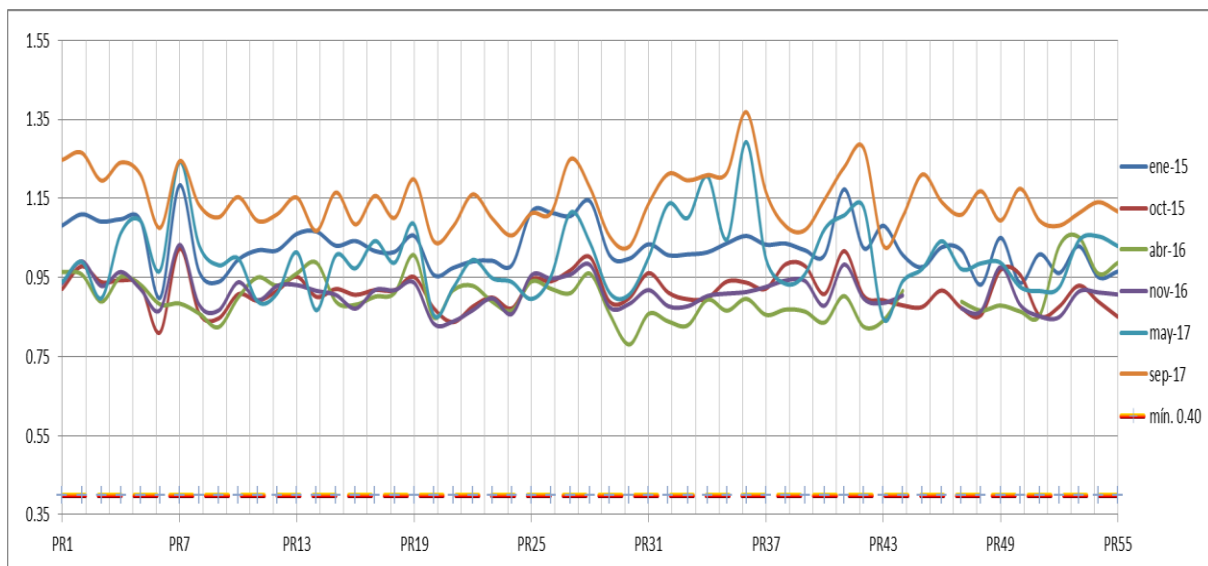
Fig. 6. Comparacion de valores promedio por pr - mediciones 1, 2 , 3, 4 , 5 y 6 – textura (mm) - calzada izquierda.
Fuente: Elaboración propia.

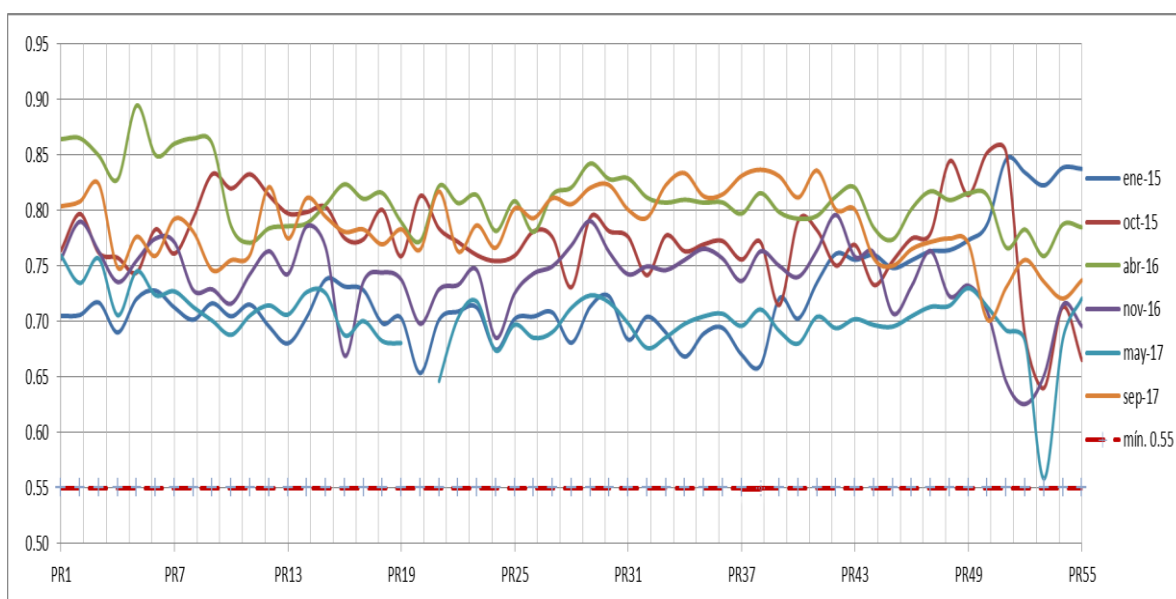
Fig. 7. Comparacion de valores promedio por pr - mediciones 1, 2 , 3, 4 , 5 y 6 – fricción transversal (μ) - calzada derecha.
Fuente: Elaboración propia.

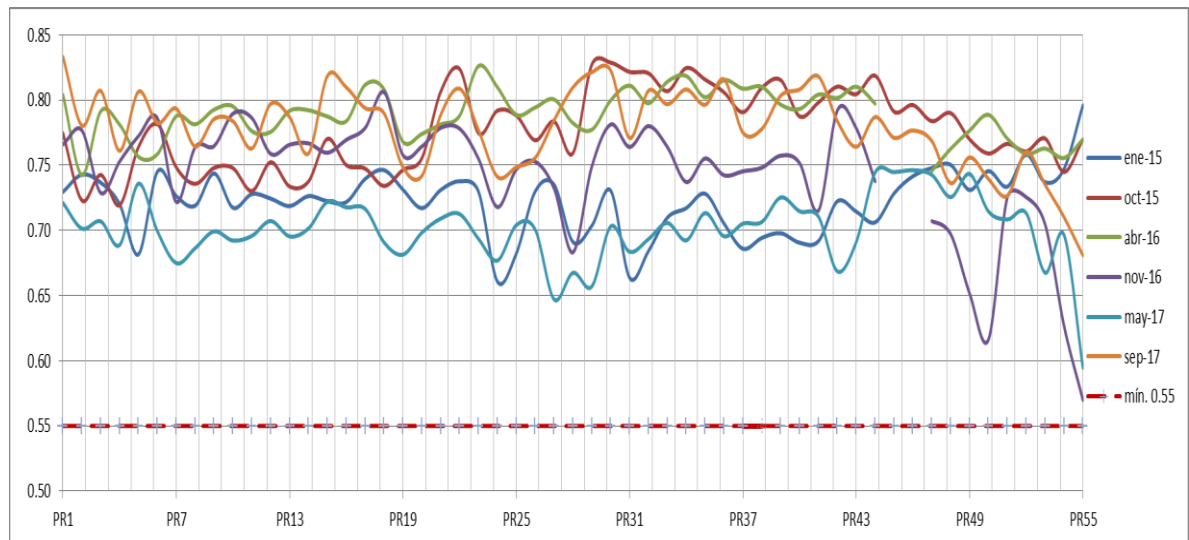
Fig. 8. Comparación de valores promedio por pr - mediciones 1, 2, 3, 4, 5 y 6 – fricción transversal (μ) - calzada izquierda.

Es importante mencionar que en la Fig. 8 la medición de abril de 2016 (línea verde) y noviembre de 2016 (línea morada), no hay una conexión continua de los datos, ya que por interferencia en la vía no se realizó la actividad de evaluación funcional que está entre la abscisa K44+000 hasta la K46+000. Por otra parte se evidencia el valor mínimo de Fricción que es 0.57 μ calzada izquierda Tabla 2 de la medición del mes de Noviembre de 2016 en la Fig. 8.

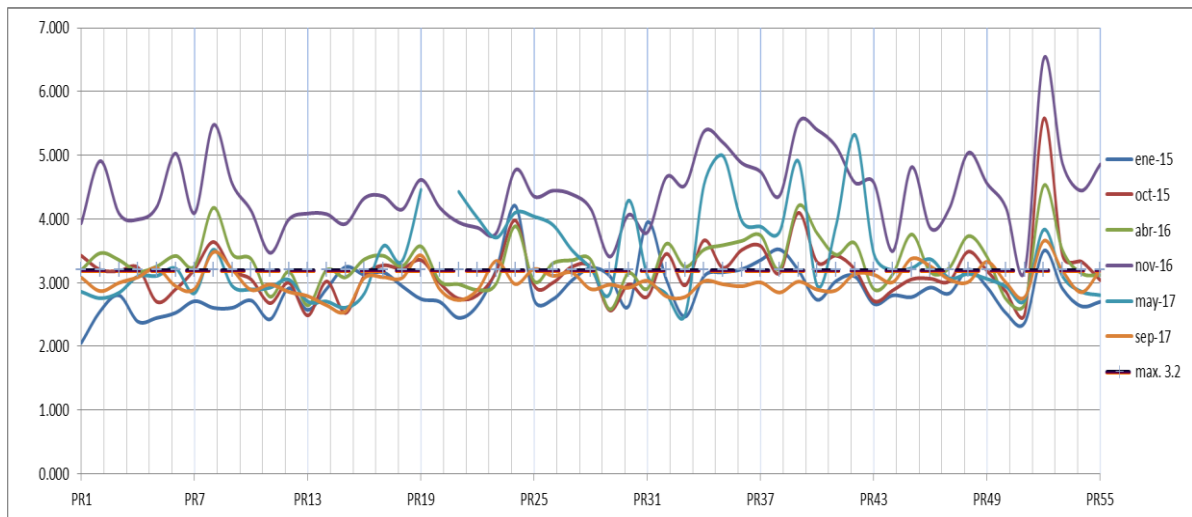
Con el análisis estadístico del índice de Regularidad Internacional, se identificó que ciertos sectores de las dos calzadas no están cumpliendo con el parámetro estandarizado que es máximo 3.2 m/km, identificando que en la calzada derecha presento un valor máximo de 6.52 m/km con un valor mínimo de 3.19 m/km del mes de Noviembre 2016 y se obtuvo un promedio de 4.43 m/km, por lo tanto esta por fuera de lo permitido. También se presentó en la calzada izquierda la misma situación, con un valor máximo de 6.25 m/km y un valor mínimo de 2.46 m/km correspondiente a la medición de Noviembre del 2016 y un promedio de 4.44 m/km, claro está que para la calzada izquierda se tuvo 53 datos mientras que la calzada derecha son 55 datos, por consecuencia de interferencias en la vía. Estos datos faltantes de la calzada izquierda fueron desde la abscisa K44+000 hasta la K46+000, este caso también paso en la medición de abril de 2016.

Fig. 9. Comparacion de valores promedio por pr - mediciones 1, 2, 3, 4, 5 y 6 – IRI (m/Km) - calzada derecha.

Con las gráficas correspondientes al Índice de Regularidad Internacional, se destaca que la vía en estudio se realizó intervenciones de mantenimiento ya que las mediciones del mes de noviembre de 2016 (línea morada) son elevadas comparadas con los datos del mes de mayo de 2017 (línea azul marino) y también se puede identificar en la tabla 3 con el promedio, porque para el mes de noviembre de 2016 se obtuvo un valor promedio de 4.44 m/km y para el mes de mayo de 2017 se obtuvo un valor promedio de 2.85 m/km, se recuerda nuevamente que si se tiene valores de IRI elevados, son representaciones de que la vía presente deterioro superficial, ya sea por agrietamiento por fatiga, agrietamiento térmico y ahuellamiento.

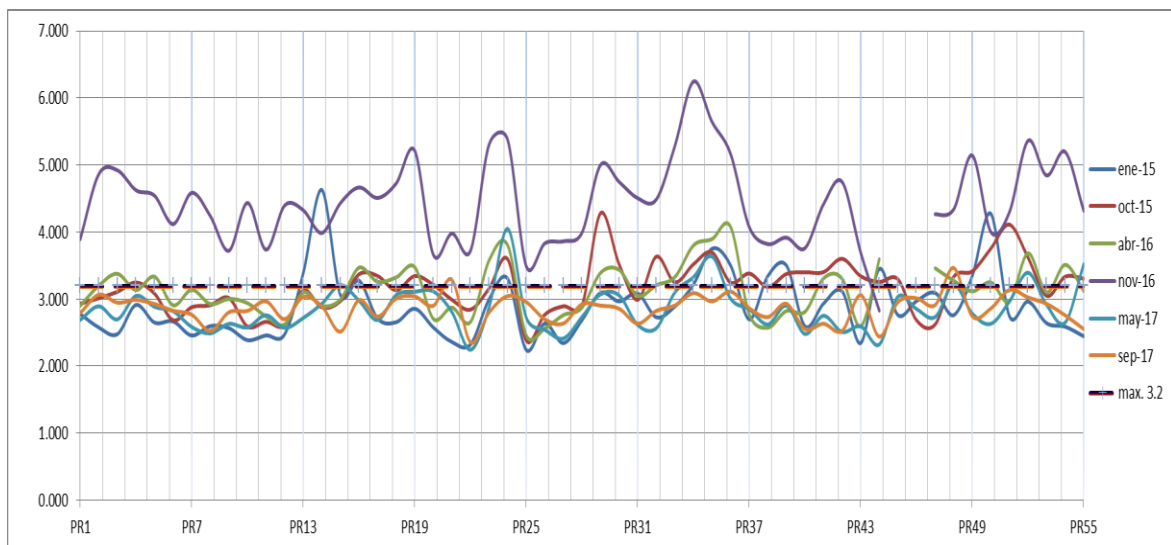
Fig. 10. Comparacion de valores promedio por pr - mediciones 1, 2, 3, 4, 5 y 6 – IRI (m/Km) - calzada izquierda.

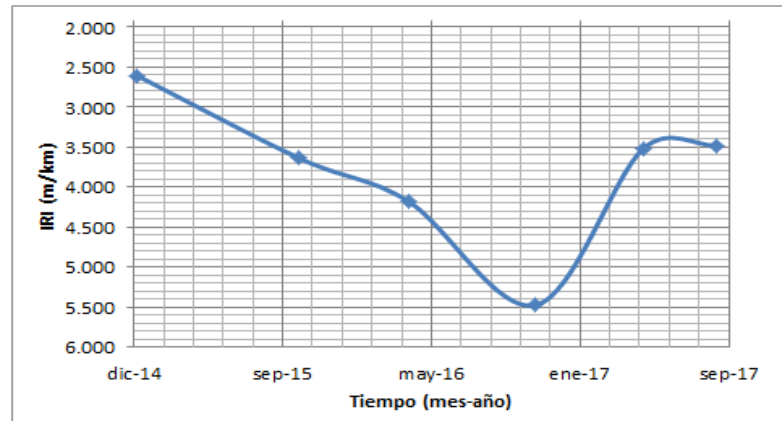
K7+000 - K8+000	
Periodo	IRI (m/km)
ene-15	2.605
oct-15	3.639
abr-16	4.177
nov-16	5.476
may-17	3.519
sep-17	3.480

Fig. 11. Tramo K7+000/K8+000 IRI (m/km) con respecto al tiempo - mediciones 1, 2, 3, 4, 5 y 6 - calzada derecha.
Fuente: Elaboración propia.

Observando las gráficas de IRI con respecto al tiempo de la calzada derecha, se detalla el comportamiento del deterioro de la calidad superficial, dentro de lo cual se evidencia que la disminución no es lineal ya que hay factores que determinan el avance del deterioro. Tales factores son el tránsito, el clima, fallas geológicas e intervenciones en la vía por pérdidas de banca. Es evidente que el comportamiento del avance del deterioro respecto al tiempo se resalte con gran diferencia, en la Fig. 11 vemos como en dos años aproximadamente la calidad de la regularidad superficial se haya deteriorado tan rápidamente, ya que en el mes de enero de 2015 se obtuvo un valor de 2.605 m/km y para el mes de noviembre de 2016 se obtuvo un valor de 5.476 m/km, lo mismo se visualiza para la Fig. 12 y la Fig. 13 que son sectores diferentes. Tal descendencia es debida por interferencias en la vía por maquinaria pesada, ya que esta presenta problemas de inestabilidad generando pérdidas de bancas y además de esto durante las mediciones se visualizó Fisuramiento longitudinal.

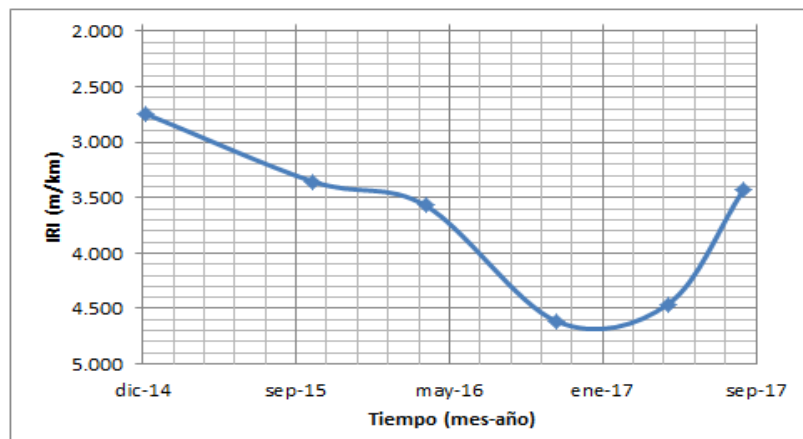
K18+000 - K19+000	
Periodo	IRI (m/km)
ene-15	2.745
oct-15	3.355
abr-16	3.571
nov-16	4.615
may-17	4.460
sep-17	3.430

Fig. 12. Tramo K18+000/K19+000 IRI (m/km) con respecto al tiempo - mediciones 1, 2, 3, 4, 5 y 6 - calzada derecha.
Fuente: Elaboración propia.

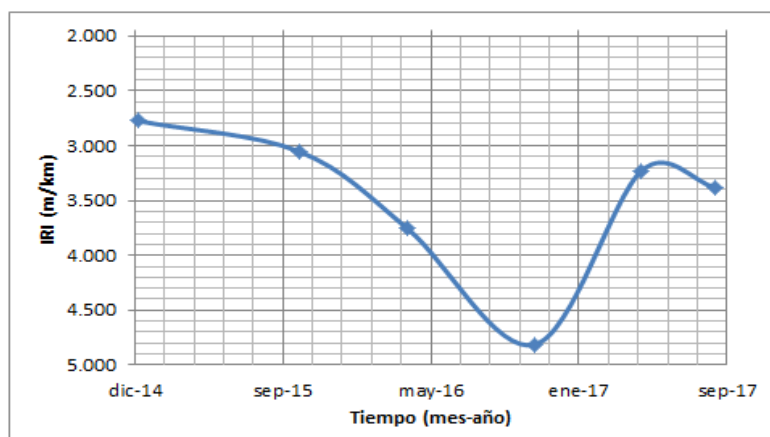
K44+000 - K45+000	
Periodo	IRI (m/km)
ene-15	2.774
oct-15	3.054
abr-16	3.758
nov-16	4.812
may-17	3.228
sep-17	3.378

Fig. 13. Tramo K44+000/K45+000 IRI (m/km) con respecto al tiempo - mediciones 1, 2, 3, 4, 5 y 6 - calzada derecha.
Fuente: Elaboración propia.

A partir de la fecha de mayo de 2017 se visualiza un mejoramiento de los valores promedio, como se evidencia en la Fig. 13, que en el mes de noviembre de 2016 con un valor de 4.812 m/km pasa a un valor de 3.228 m/km del mes de mayo de 2017 y desde ahí comienza nuevamente el deterioro en forma descendente. Este mejoramiento es debido a que el Concesionario ha realizado mantenimientos o intervenciones que consistía en sellos de fisuras, microfresados, fresado y parcheos. Estos resultados también se presentan en la Fig. 11, pero ya para la Fig. 12 al final de la medición no tiene un valor descendente de deterioro y es posible porque se le siguieron haciendo intervenciones por parte del Concesionario.

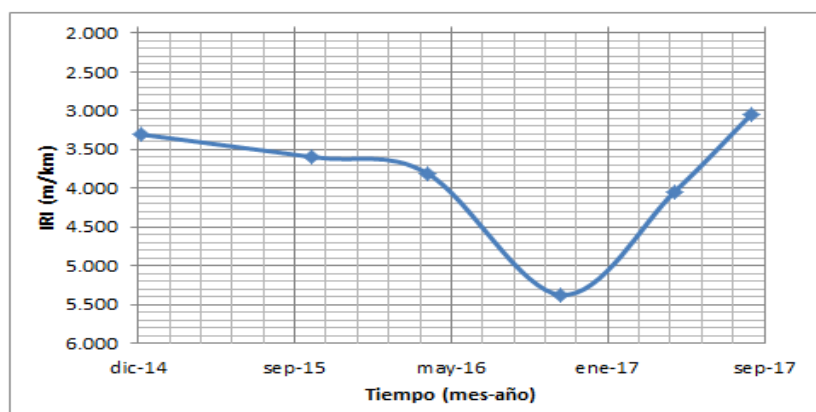
K23+000 - K24+000	
Periodo	IRI (m/km)
ene-15	3.306
oct-15	3.596
abr-16	3.804
nov-16	5.376
may-17	4.048
sep-17	3.046

Fig. 14. Tramo K23+000/K24+000 IRI (m/km) con respecto al tiempo - mediciones 1, 2, 3, 4, 5 y 6 - calzada izquierda.
Fuente: Elaboración propia.

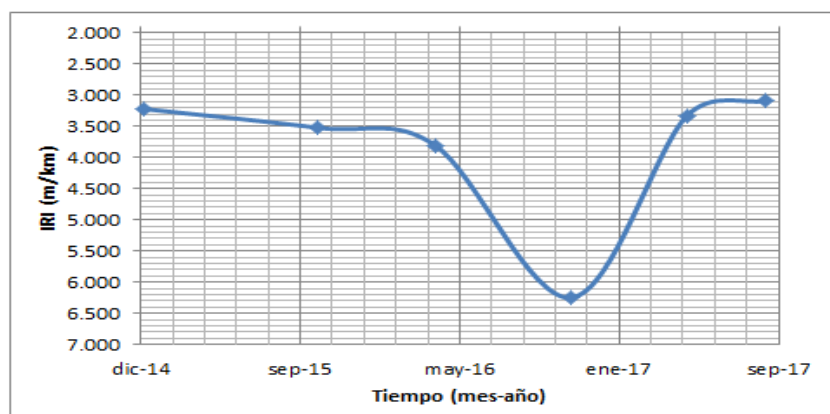
K33+000 - K34+000	
Periodo	IRI (m/km)
ene-15	3.216
oct-15	3.520
abr-16	3.801
nov-16	6.246
may-17	3.328
sep-17	3.090

Fig. 15. Tramo K33+000/K34+000 IRI (m/km) con respecto al tiempo - mediciones 1, 2, 3, 4, 5 y 6 - calzada izquierda.
Fuente: Elaboración propia.

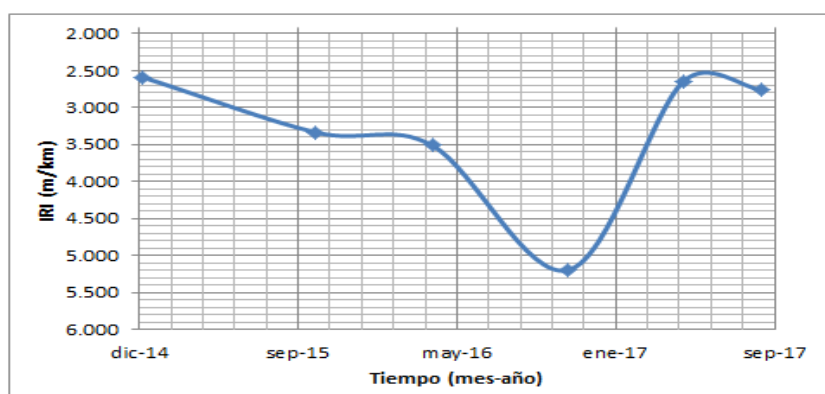
K53+000 - K54+000	
Periodo	IRI (m/km)
ene-15	2.588
oct-15	3.334
abr-16	3.511
nov-16	5.197
may-17	2.648
sep-17	2.758

Fig. 15. Tramo K53+000/K54+000 IRI (m/km) con respecto al tiempo - mediciones 1, 2, 3, 4, 5 y 6 - calzada izquierda.
Fuente: Elaboración propia.
